新温泉町橋梁点検結果の概要
(対象橋梁ごとの健全度把握に関する資料)

平成26年3月
新温泉町建設課

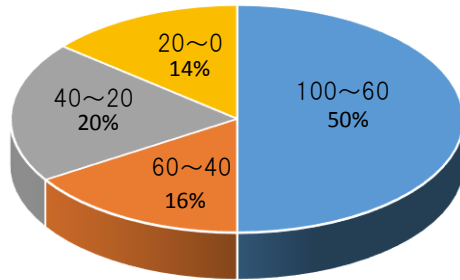
<点検結果の損傷状況> ()内は健全度
○特に大きな損傷はない(100~60)
⇒約50%
○小さな損傷がある(60~40)
⇒約16%
○損傷がある(40~20)
⇒約20%
○修繕の検討を要する損傷がある(20~0)
⇒約14%
